2018年12月17日

アドバンテック東洋株式会社
国内営業部長
空戸 浩

この度、弊社にて販売しておりますフラクシオンコレクターCHF100AAにおきまして、漏電が発生する不具合が発生しております。

製品名：フラクシオンコレクターCHF100AA

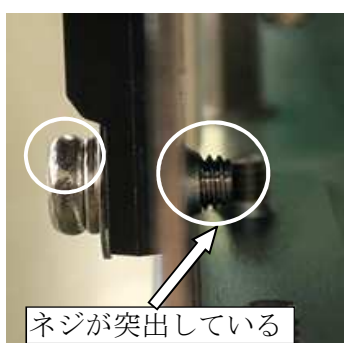
装置内部にて、電源ソケットの電線が、装置内部本体板金から突出しているネジに接触し、本体に漏電する。

写真3 装置内部ネジの長さの変更(変更前)

- ①ネジの長さを短いものに変更し、ネジと電線を接触させない。
- ②装置内部に絶縁フィルムを挿入し、電源ソケットと本体板金を接触させない。

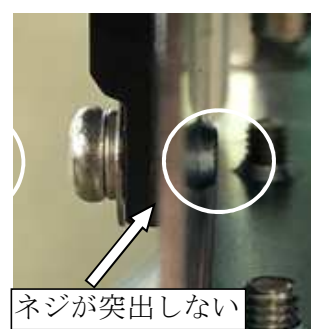
写真4 装置内部ネジの長さの変更(変更後)

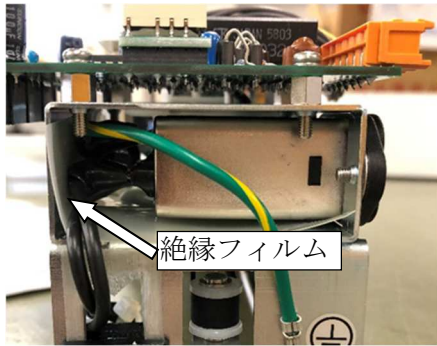
写真5 絶縁フィルムの挿入（変更後）
