この度、弊社にて販売しておりますイオン交換樹脂カートリッジ（型式：RF000131 および RF000133）の一部製品におきまして、ご使用中にイオン交換水の水質が早期に低下するという事象が発生したため、事象が発生する可能性のある対象の Lot No. の製品をお買い上げいただきましたお客様には代替品を提供いたします。

製品名／型式 イオン交換樹脂カートリッジ／RF000131

製品名／型式 イオン交換樹脂カートリッジ／RF000133

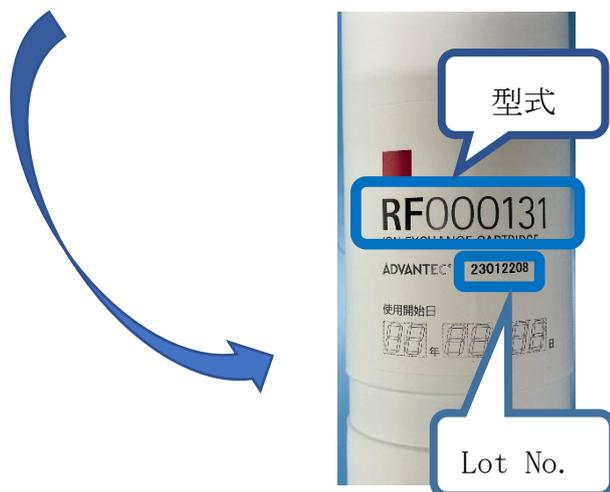
写真. イオン交換樹脂カートリッジ外観
